140584 Tvesteråsen garasjeanlegg

RAPPORT

21.12.2023

Tilstandsvurdering garasjeanlegg

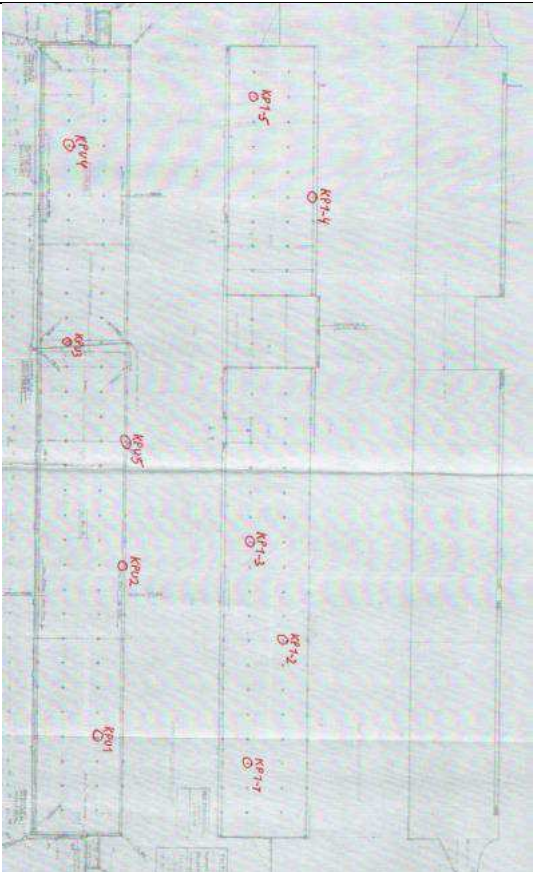
| Bilde av funn | Beskrivelse |
|--|---|
| | <p>Tilstandsundersøkelse av parkeringsanlegg utført den 01.12.2022 av Multikraft AS.</p> <p>Det ble tatt klorid- og karbonatiseringsprøver på første og andre plan.</p> <p>Materialundersøkelse viser varierende kloridverdier. KPU1, KPU2, KPU5, KP1-1, KP1-4, og KP1-5 viste høye kloridverdier som kan føre til skadeutvikling grunnet armeringskorrosjon.</p> <p>Det er beskrevet at armering ligger i karbonatisert betong, men karbonatiseringsdyber er ikke angitt i rapporten.</p> <p>Rapporten konkluderer med at mesteparten av bygget bør rehabiliteres over en periode på ca. 7 år.</p> |

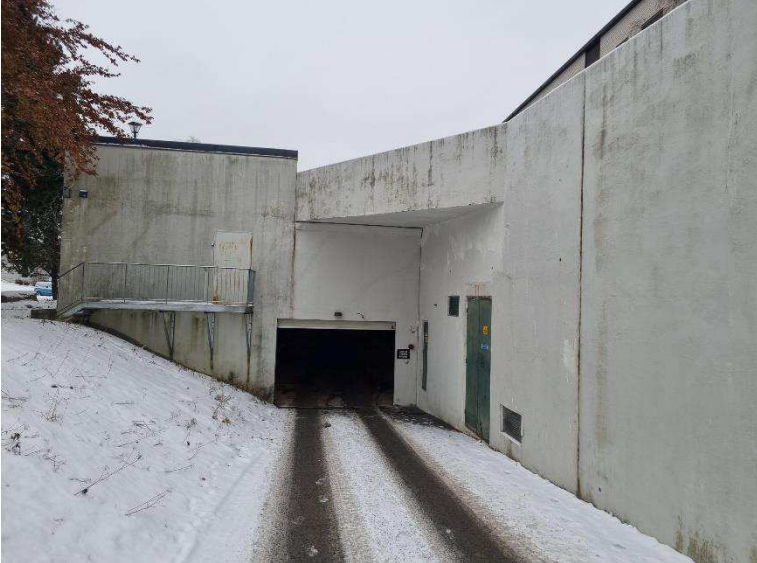
| Bilde av funn | Beskrivelse |
|--|--|
| | <p>Garasjeanlegg består av flere bygningsdeler i armert betong.</p> <p>Oversiktsbilde av innkjøring 8.</p> <p>Konstruksjon er preget av alder.</p> <p>OPAK har vurdert søyler, dekker og drager tilhørende garasjeanlegget.</p> |

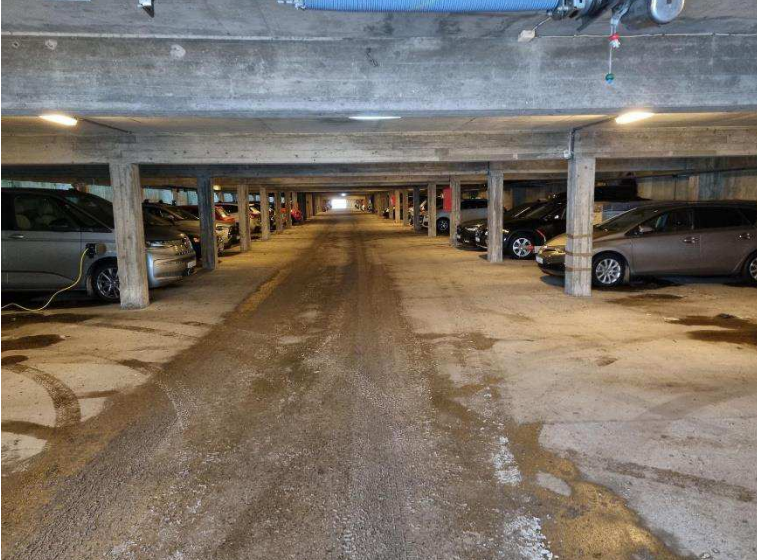
| Bilde av funn | Beskrivelse |
|--|--|
| | <p>Oversikt av første plan.</p> <p>Gulv er gulv på grunn i armert betong, og bærendesystem består av søyler med drager på tvers av garasjen, yttervegger, og betongdekke.</p> <p>Garasjen er uisolert, med naturlig ventilasjon.</p> |

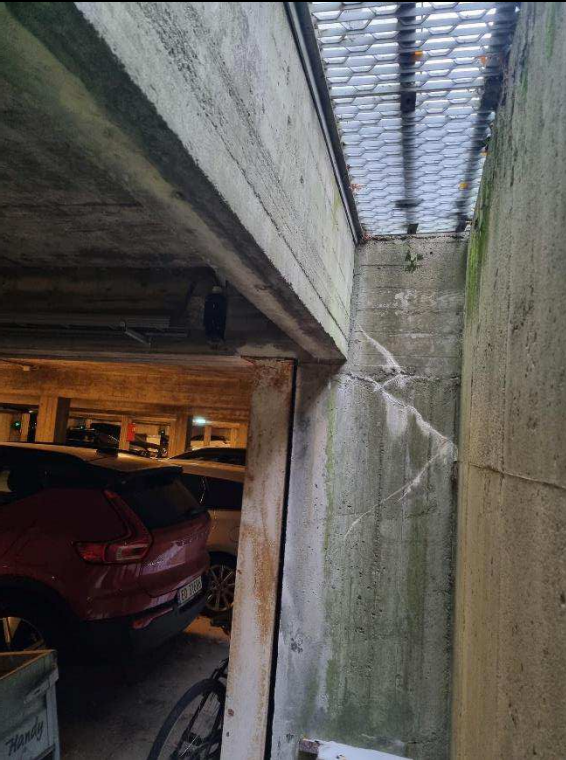
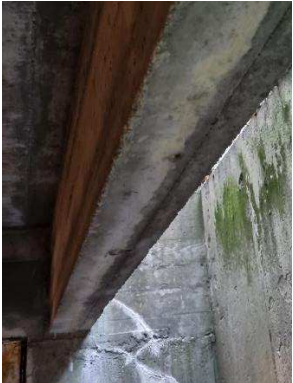
| Bilde av funn | Beskrivelse |
|---|--|
| | <p>Yttervegg under terreng er en støttevegg. Fasaden er inntrukket slik at det finnes en luftspalte mellom dem. Det finnes en drager under betongdekke som går i langsgående retning av garasjen. Drageren er utsatt for nedbør og det er registrert tegn på skadeutvikling grunnet armeringskorrosjon.</p> |

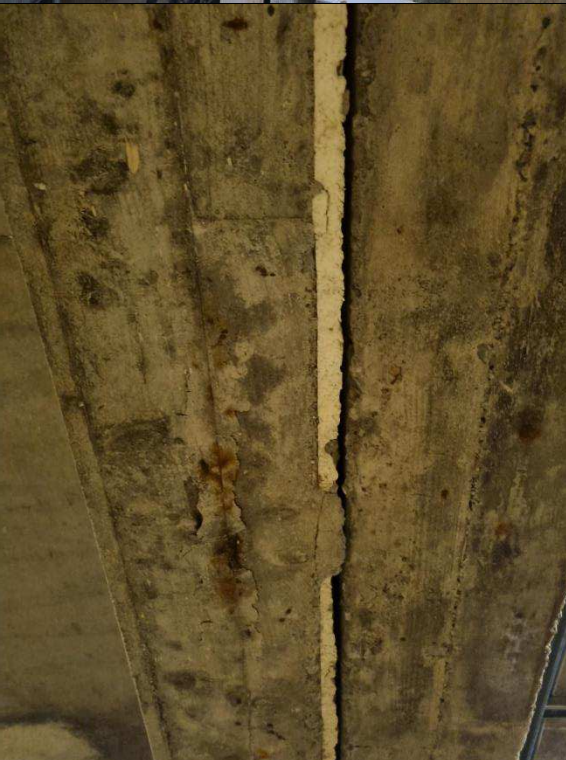
| Bilde av funn | Beskrivelse |
|---|--|
| | <p>Det er registrert 3 fugekonstruksjoner på garasjen. Fugekonstruksjoner går gjennom alle etasjer. Det er registrert en del skader langs fugene. Betongdekke er utett og området er utsatt for lekkasje fra etasjen over. I tillegg er det registrert armering med lite overdekning på flere felter både på betongdekke og drager.</p> |

Konstruksjonsfuger er utsatt for lekkasje og betongskader er registrert.

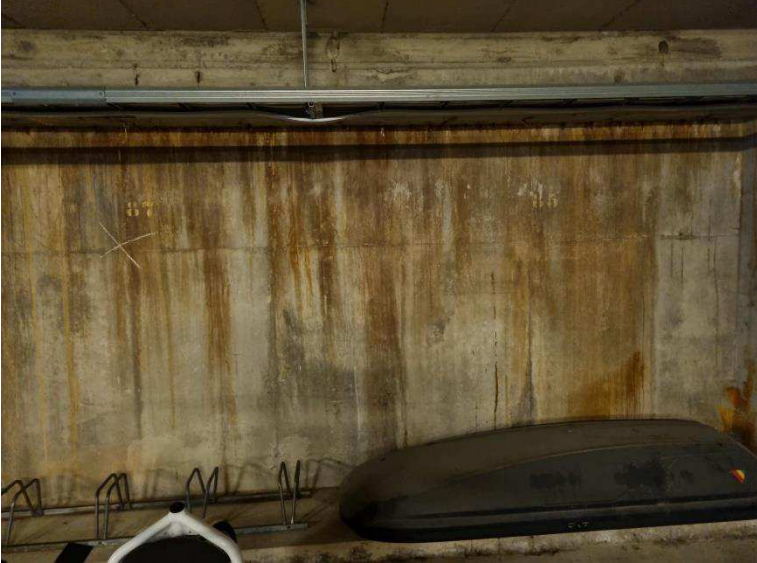
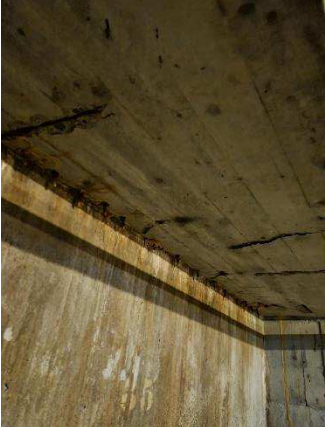
| Bilde av funn | Beskrivelse |
|---|---|
| | <p>Det er registrert rustutslag på en felt under «ekkorommet». Det er ukjent hvordan konstruksjon er fuktsikret. Sannsynligvis er dette årsaket utettheter/mangelfull drenering rundt garasjen. Fuktpåkjenning har ført til skadeutvikling på betongdekke.</p> |

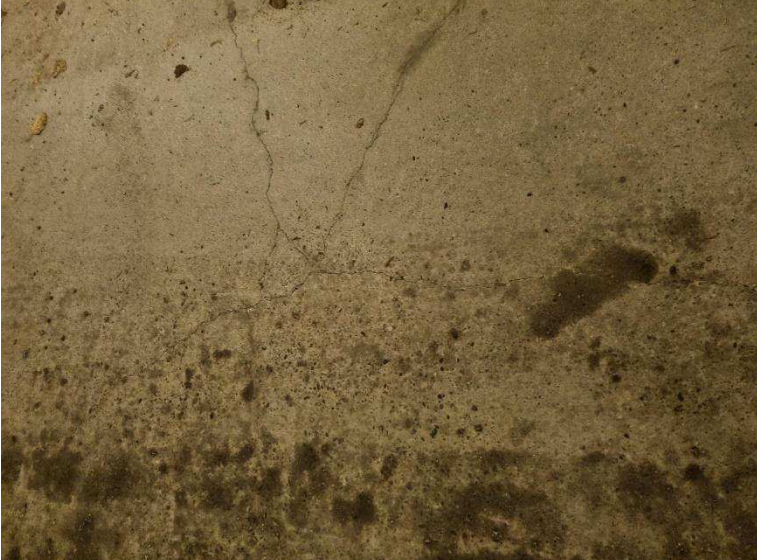
| Bilde av funn | Beskrivelse |
|---|---|
| | <p>Det er registrert sprekker på gulv. Sprekkene er årsaket bevegelser i betongen (svinn og temperatur). Det finnes rissanvisninger men sprekken har oppstått på andre steder. Dette er en svakhet i konstruksjon som gjør at armering som ligger i gulvet kan blir utsatt for salter ved sprekken. Det ble ikke registrert bom/delaminering på gulvet.</p> |

Betonggulv. Det er registrert sprekker på betonggulv. Disse er ikke relatert til armeringskorrosjon, men hvordan betonggulv beveger seg grunnet svinn i betong og endringer i temperatur og mulighet for bevegelse. Det er registrert høye kloridverdier på armeringsnivå (kun 1 kloridprøve er tatt). OPAK vurderer at betonggulv kan bli skadet grunnet armeringskorrosjon over tid, men dette er en sekundærbygningsdel som fungerer som slitelag.

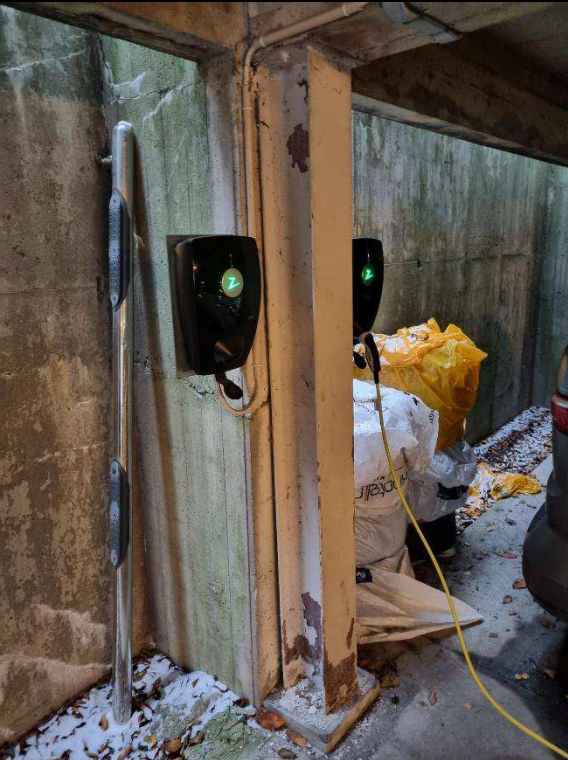
| Bilde av funn | Beskrivelse |
|---|--|
| | <p>Konstruksjon er forsterket med søyler type HEA 200. Tilstand til stålsøylene er generelt god, men det er registrert overfladisk korrosjon på nedre deler av søylene.</p> <p>Det er ukjent om stålsøylene er brannsikkert.</p> |

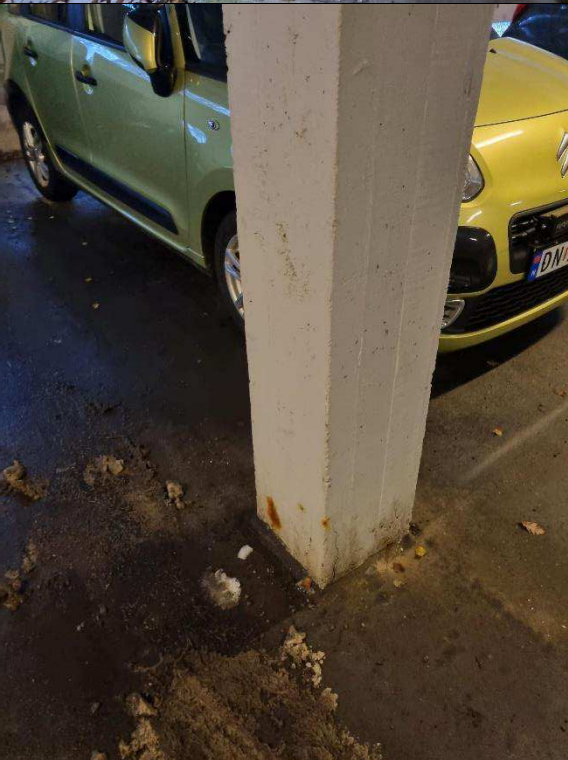
| Bilde av funn | Beskrivelse |
|---|--|
| | <p>Andre etasje har slitelag av støpeasfalt, søyler, yttervegger og dekke i armert betong.</p> <p>Himling er isolert med siporexplater.</p> <p>Det er registrert rustutslag på bunnen av en del av søylene i 2. etasje.</p> <p>Endevegger er også isolert med siporexplater.</p> |

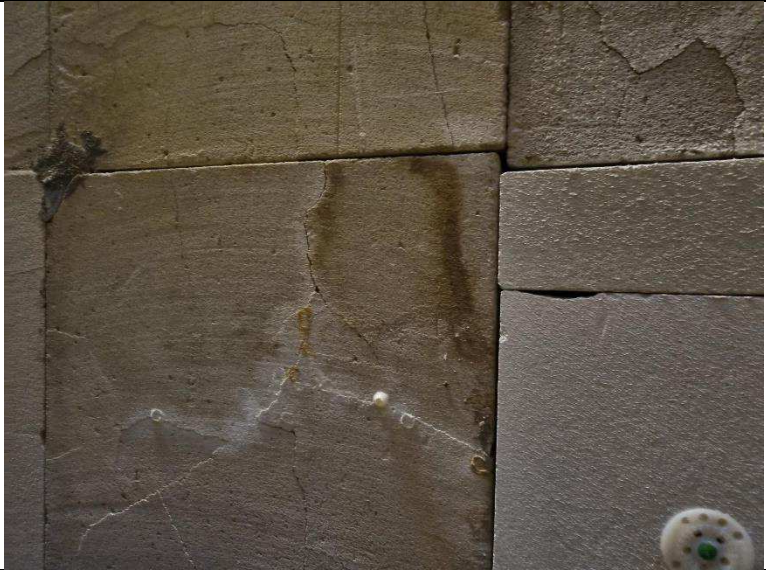
| Bilde av funn | Beskrivelse |
|--|---|
| | <p>Siporexplater er preget av alder. Det er registrert flere skader og tidligere reparasjoner.</p> <p>Flere av dem har tegn på stor fukt påkjenning, sannsynligvis grunnet lekkasje fra etasjen over.</p> |

Det er registrert skader og tegn på fuktighet på flere siporexplater

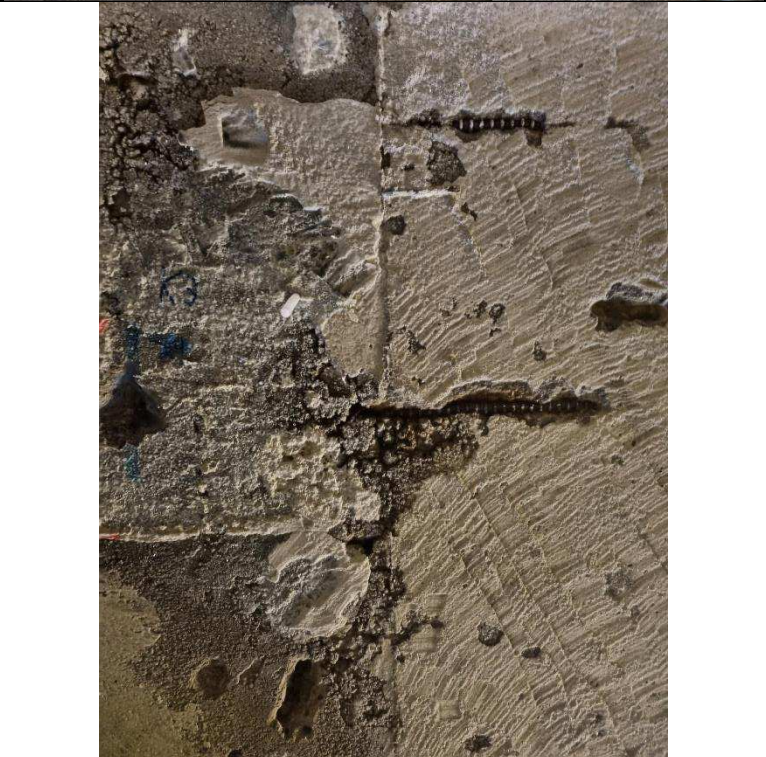
| Bilde av funn | Beskrivelse |
|--|---|
| | <p>Det finnes to felter der siporex plater er fjernet. Det finnes synlig armering på disse feltene.</p> <p>Betongen er overflatebehandlet med maling og det er registrert en del støpedeffekter.</p> <p>Det ble registrert en karbonatiseringsdybde på 10-20 mm på underkant betongdekke. Armeringsoverdekning varierer mellom 0 til 30 mm.</p> |

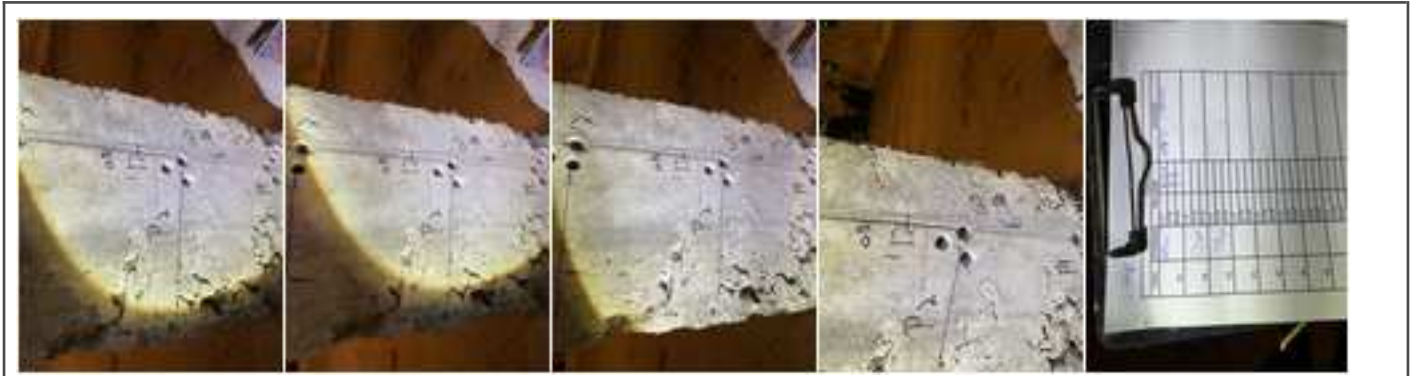
P3-Søyle

Overdeking 17mm
1-etasje

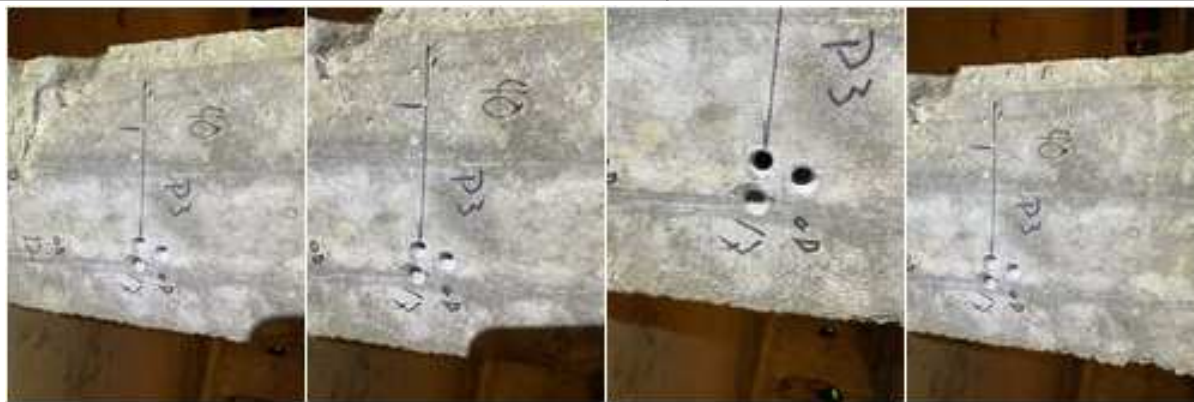
K1 søyle

Overdeking 21mm
karbbybde 17mm

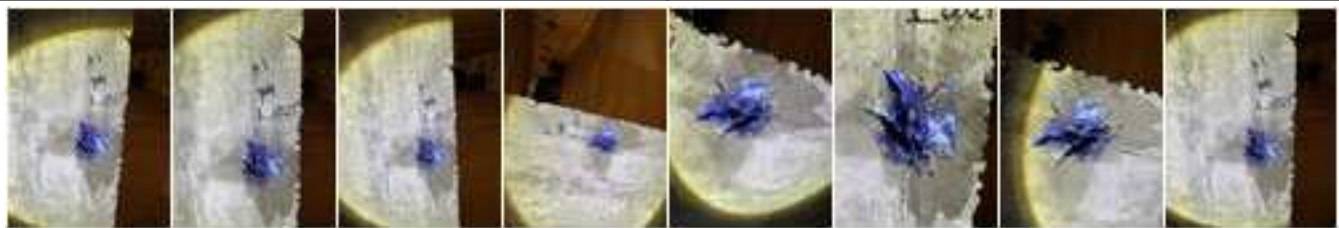
P4-Søyle

Overdeking 48mm
1-etasje

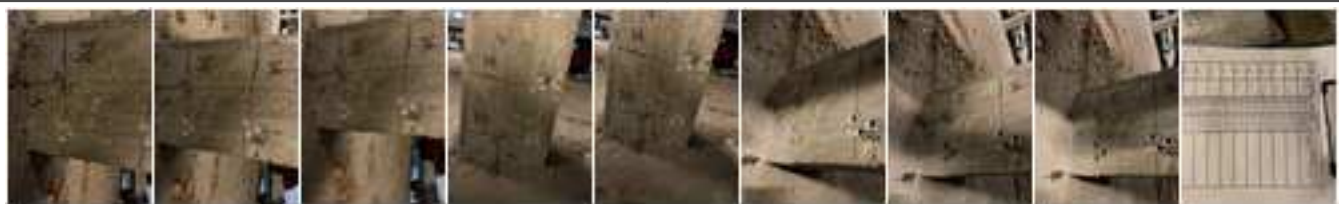
P5-Søyle

Overdeking 41mm
1-etasje

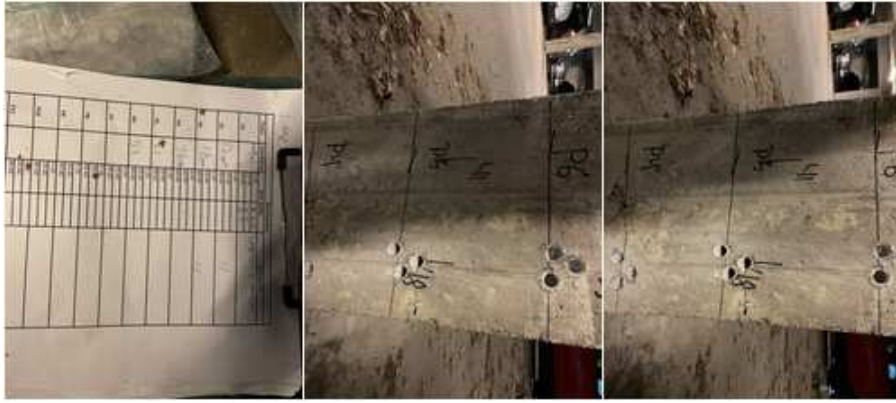
P6-søyle

Overdeking 53
1-etasje

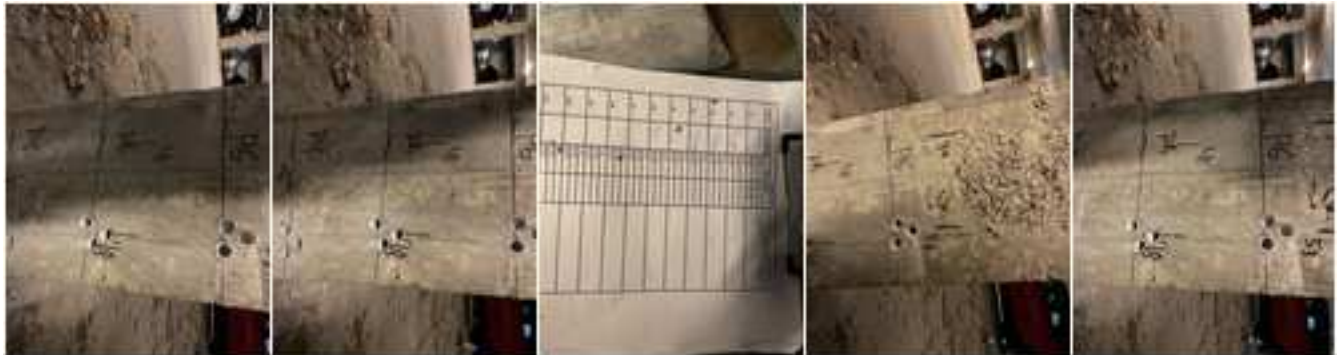
P7-prøvefelt nr.1

Overdeking 41/50mm
2-etasje

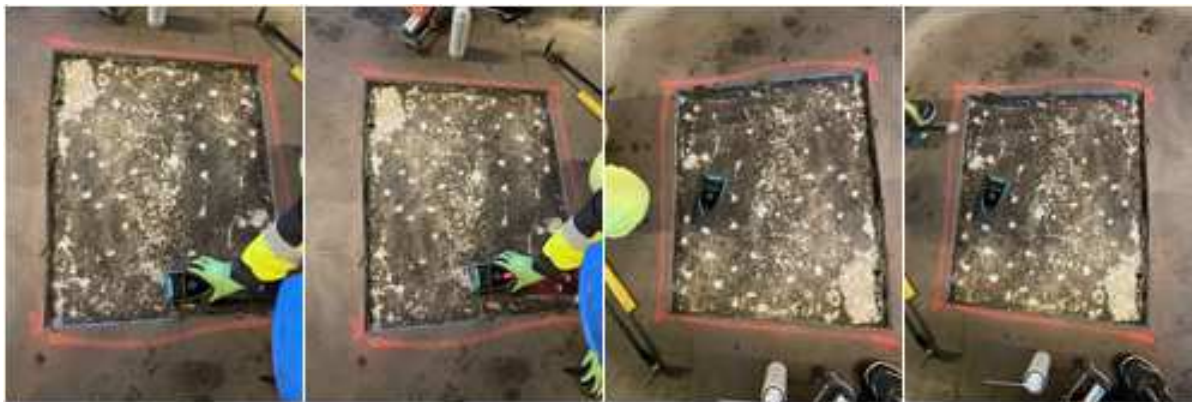
P8-prøvefelt nr.2

Overdeking 58/53mm
2-etasje

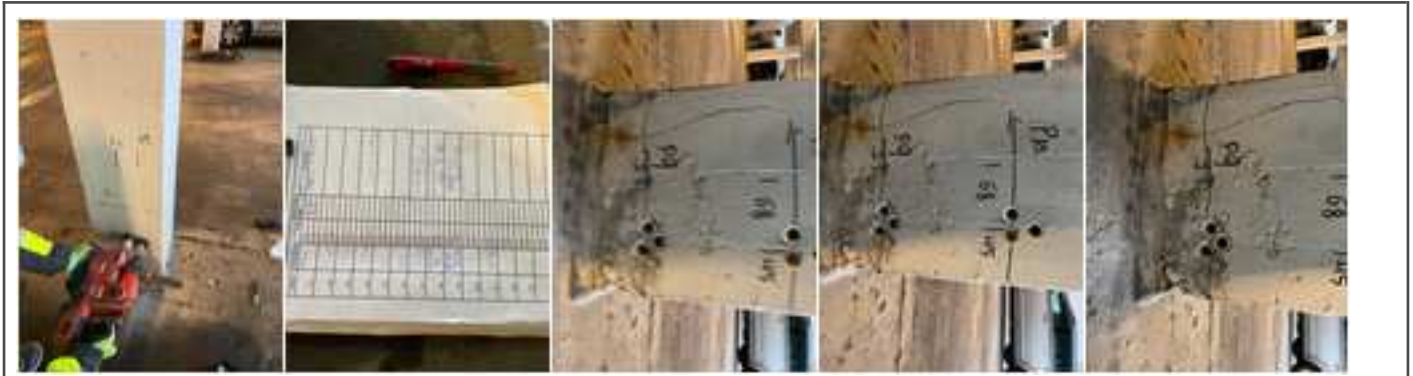
P10-søyle

Overdeking 45mm

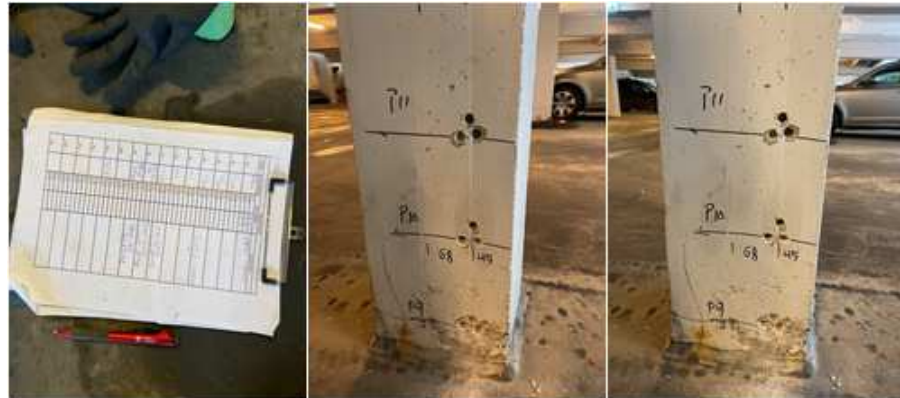
P11 -søyle

Overdeking 39mm

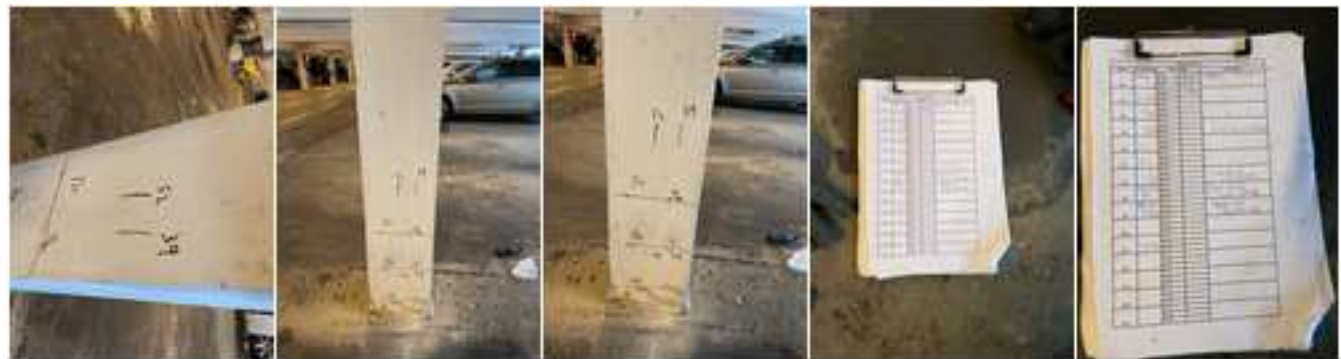
K2- 2-etasje

Overdeking 34mm
karbdybde 20mm

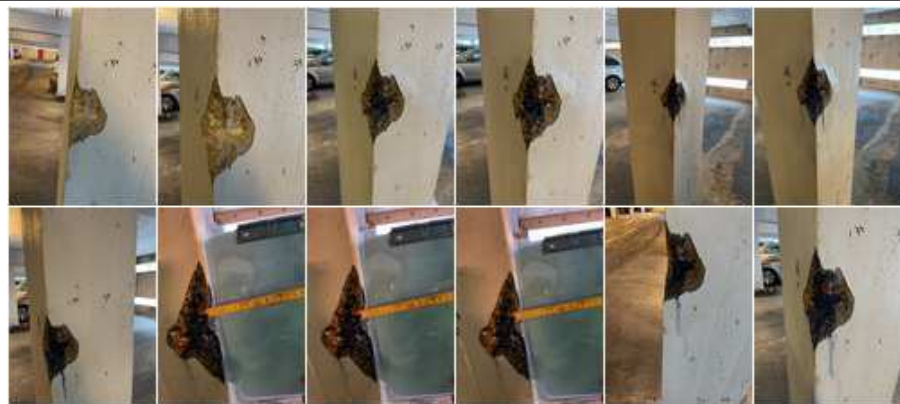
P12-søyle

Overdeking 44mm
2-etasje

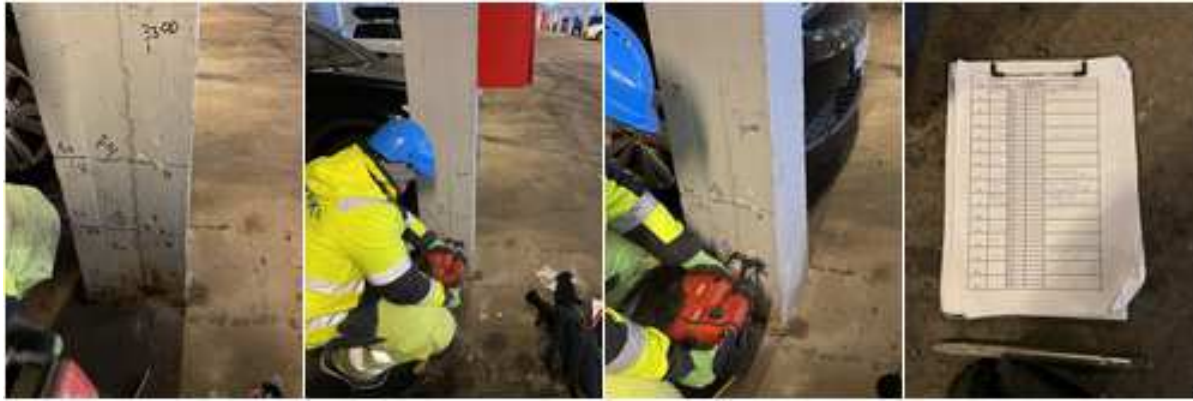
P13-søyle

Overdeking 46mm
2-etasje

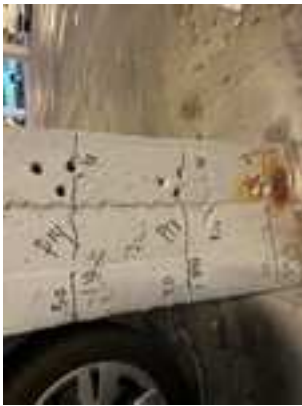
P14-søyle

Overdeking 33mm
2-etasje
fikk jern fra 2 av hulene

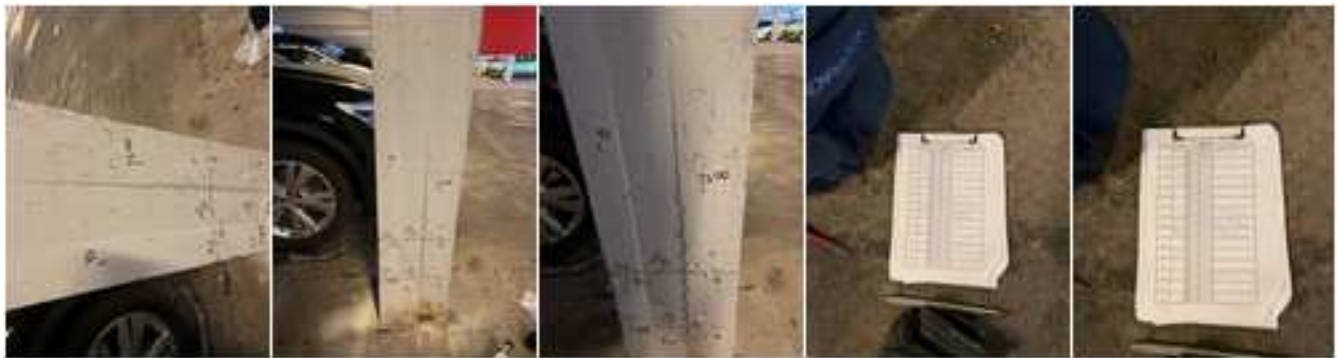
P15- underkant dekke

Overdeking 11mm
3-etasje

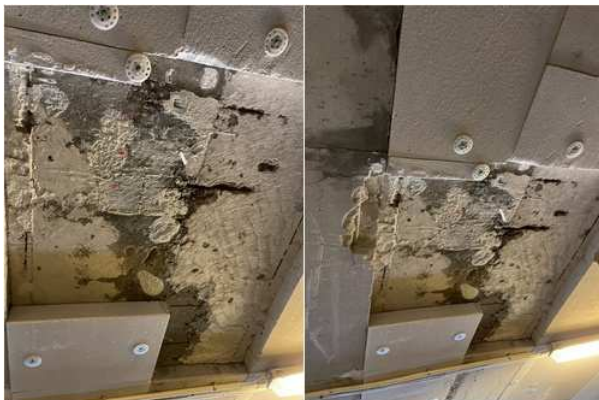
P16 - underkant dekke

Overdeking 19mm

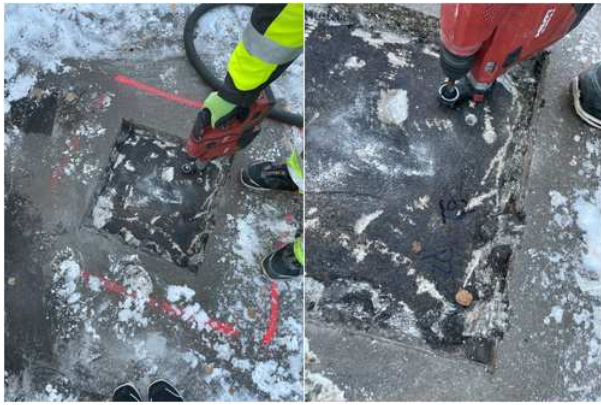
K5 ku- 2-etasje

Overdeking 20mm
karbdybde 25/30mm

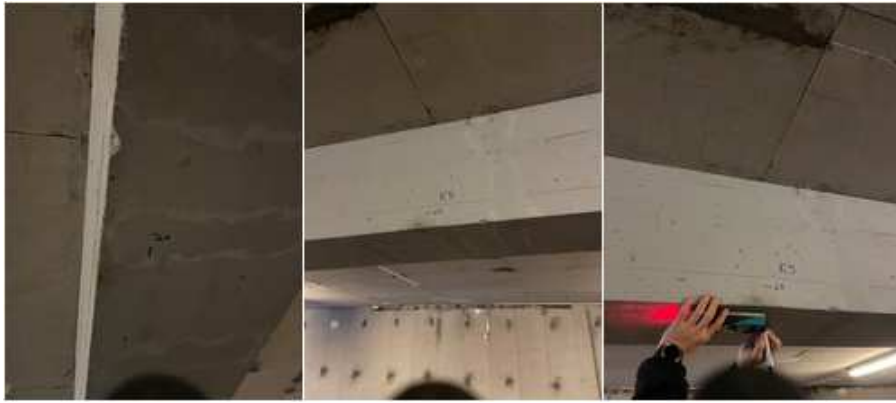
K6 underkant 1-etasje

Overdeking 11mm
karbdybde 25

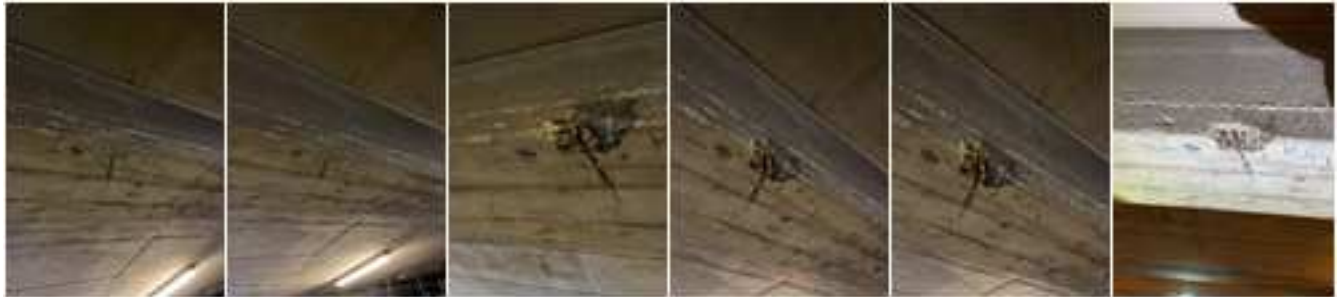
K7 1-etasje

Overdeking 19mm
karbdybde 20mm

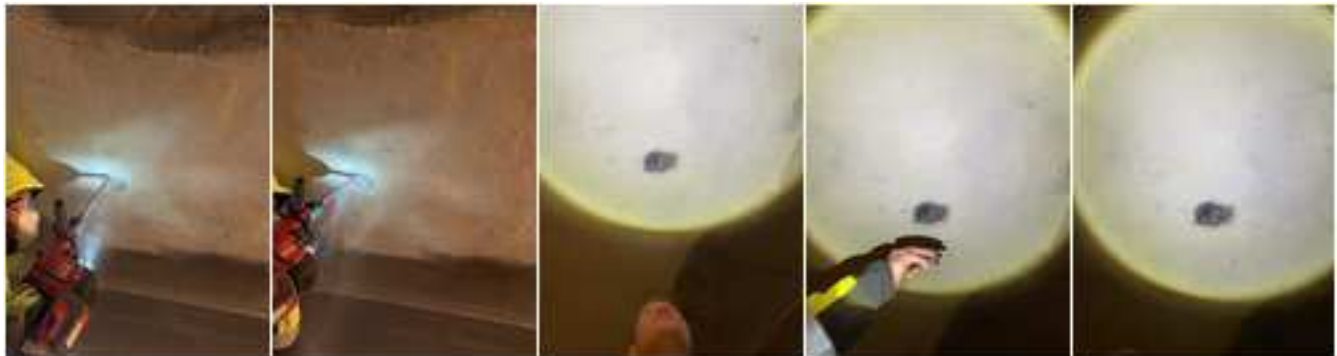
K8 underkant 2-etasje

Overdeking 16mm
karbdybde 17mm

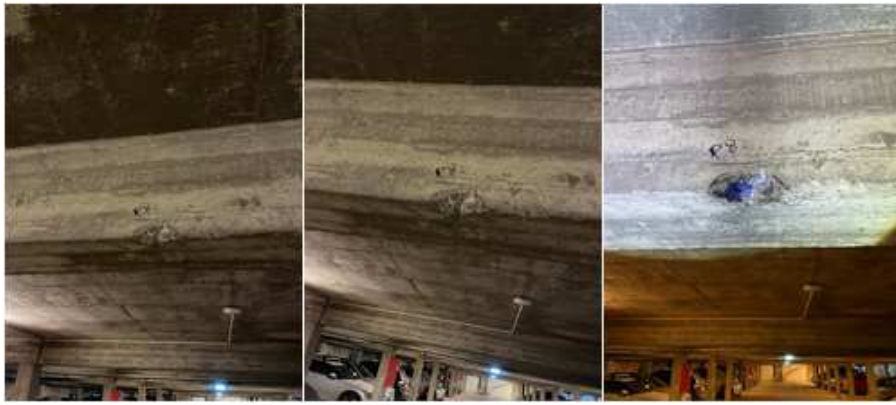
K9 underdekk 2-etasje

Overdeking 16mm
karbdybde 17mm

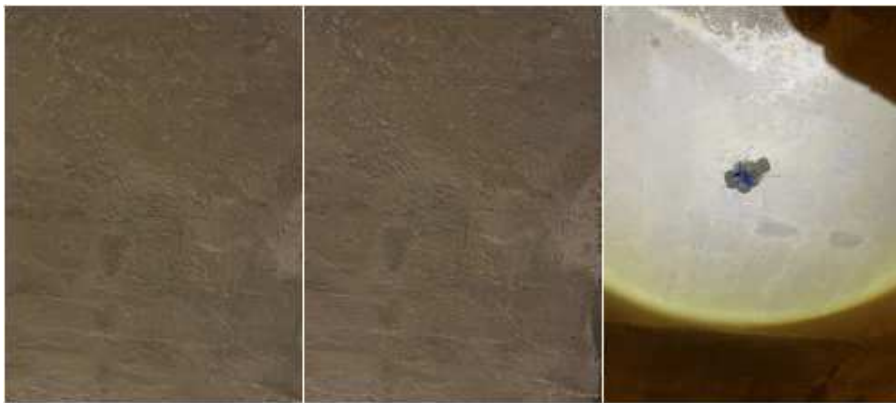
P23- Prøvefelt nr.6

Overdeking 77mm
tak
