140584 Tvesteråsen garasjeanlegg

RAPPORT

21.12.2023

Tilstandsvurdering garasjeanlegg

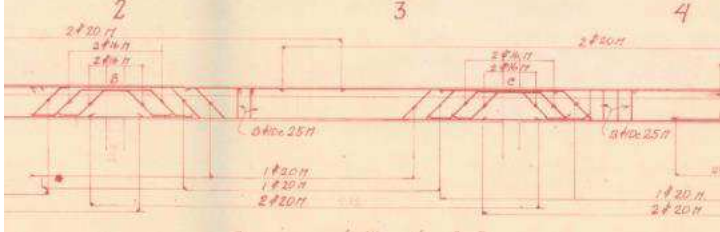
| Bilde av funn | Beskrivelse |
|---|--|
| | <p>Armerings prinsipp på drager. Drager har hovedarmering på overkant over søylene, og på underkant mellom søylene. Det finnes tilleggs skjærarmering ved søylene.</p> <p>Tverrsnitt av bj ved søyle B og C, akse 2-B M=1:20</p> |

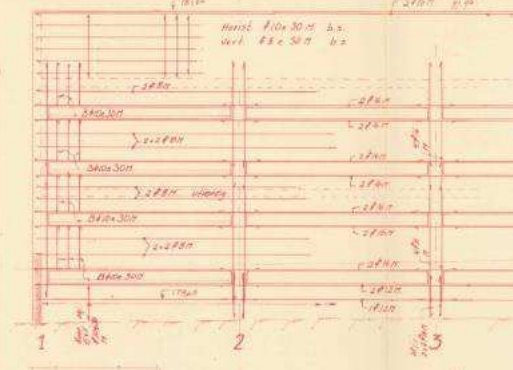
| Bilde av funn | Beskrivelse |
|---|--|
| <p>Murene 110x30 cm b.s. Vegg 23x30 cm h=2</p> | <p>Armeringstegning av fasade mot øst. Fasade i armert betong med både horisontal og vertikal armering.</p> |

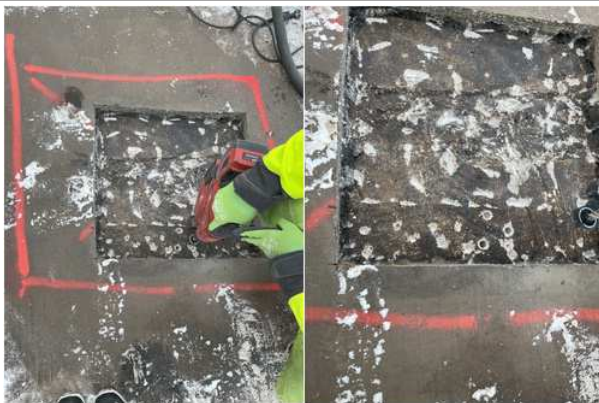
P23- Prøvefelt nr.6

Overdeking 77mm
tak
